Överlåtelsebesiktning

Överlåtelsebesiktning av fast egendom enligt jordabalken för köpare.

Fastighet: Stockholm Staketet 5

Besiktningnummer: EA251113-01

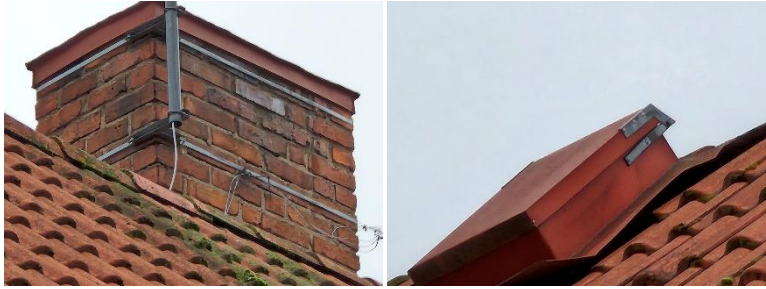
Entrétrappa	<p>Denna saknade helt fuktspärr eller liknande. Armeringen på undersidan har blivit exponerad. Det noterades att betongen släppt på ett flertal olika platser i trappan.</p> <p>Se riskanalys 1.</p>  
Hängrännor/stuprör	<p>Det rekommenderas att man alltid leder bort eventuellt vatten från stuprören. Det noterades att vissa hängrännor/stuprör har ett visst justeringsbehov samt saknades vissa hängrännor.</p> <p>Se riskanalys 1.</p>  
Tak	<p>Vissa plåtarbeten har ett visst behov av justering samt saknades vissa plåtar. Det noterades att murstocken visade tecken på frostsprängningar eller liknande.</p> <p>Se riskanalys 1.</p>

1. När det finns brister i fasad eller i montaget/underhållet av snickerier, fönster och plåtdetaljer finns det en risk att vatten kan tränga in och orsaka skador i angränsande konstruktioner. När det är sprickor i fasaden finns det en risk att vatten kan tränga in och orsaka skador på angränsande konstruktioner samt att sprickan kan förvärras på grund av frostsprängning. När vatten från stuprör inte leds bort genom dagvattenledningar utan får rinna ut i anslutning till byggnaden och när det finns skador på rännor och rör, finns det en risk att man ökar fuktillskottet i grundkonstruktionen och på närliggande konstruktioner som då kan orsaka skador. Ledningarna/dagvattenbrunnarna kan sättas igen om löv och annat skräp ej stoppas från att följa med regnvattnet. Närliggande rabatter och planteringar (träd och buskar) kan komma att eller har påverkat grundkonstruktioner negativt med sitt/sina rotsystem och kan orsaka skador. Planteringar ökar även fuktbelastningen på fasad och grundmur samt kan täppa till eventuella luftspalter vid takfot vilket även där kan skapa/orsaka skador på vind. När marken lutar mot byggnaden finns det en risk att ytvatten kan komma in i grundkonstruktionen och orsaka skador. Dagvattenledningarnas tekniska livslängd har passerat och om det finns brister kan det inte uteslutas att dagvatten inte leds bort som det skall vilket kan leda till skador på husets grundkonstruktion. Aktuell ytterväggskonstruktion med en odränerad tunnputs på en isolering av cellplast/mineralull samt med en bakomliggande skiva/panel av organiskt material har visat sig vara ur fuktsynpunkt en riskabel konstruktion. Risken består i att om fukt/vatten tar sig in i väggkonstruktionen har den svårt att torka ut, vilket kan orsaka skador. Risk för inträngning av fukt är störst vid infästningar och anslutningar mellan fönster/dörrar, balkonger samt vid sprickor i putsen. Risken för skador ökar på fasader mot väderutsatta lägen.

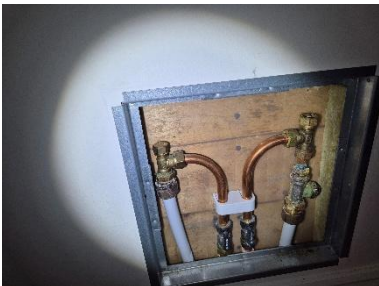
Allrum	<p>Det rekommenderas att man installerar ett vattenindikationslarm vid vattenrören i väggen. Vissa tecken av tidigare läckage kunde noteras.</p>

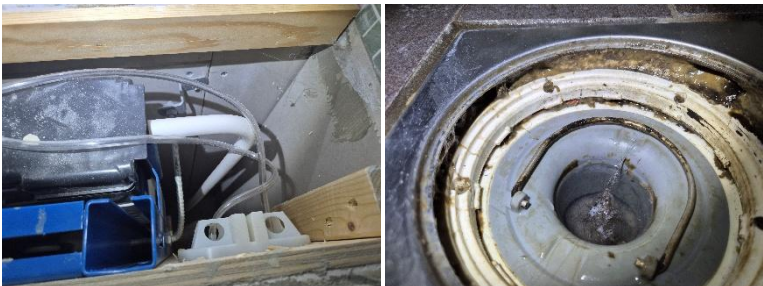
Badrum	<p>Äldre våtrum. Det saknades fuktspärr vid den inbyggda toaletten samt saknades inspektionsrör. Det noterades att man avslutat brunnsduken i golvbrunnen felaktigt. Golvbrunnens placering är närmare väggen än 200mm. Golvbrunnen blir med detta lite felplacerad i utrymmet. Man har monterat ett ventilationsdon för mekanisk frånluft i innertaket (byggnaden har självdrag). Man skall beakta att man har ett träfönster i våtzon 1. Vid besiktningen kunde det noteras att vissa elinstallationer ej var lämpade för ändamålet/branschstandard.</p> <p>Se riskanalys 2.</p>

2. I våtutrymmena (bad, wc, dusch och tvättstuga) skall det finnas ett tillfredställande fuktskydd. Möjlighet att kontrollera tätskikt på golv- och väggytor där keramiska plattor har applicerats är väldigt begränsad. När det inte finns dokumentation som garanterar att arbetet är branschmässigt utfört eller om det finns avvikelser från branschstandard, kan inte risken för skador i angränsande konstruktioner helt uteslutas även om ingen fukt indikerades. Äldre gjutjärnsbrunnar som har korrosionsangrepp är en risk ur fuktsynpunkt. Risk finns för genomrostning med läckage som följd.

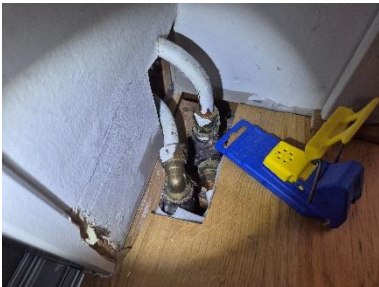
Sovrum 1	<p>Det rekommenderas att man installerar ett vattenindikationslarm vid vattenrören i väggen.</p>

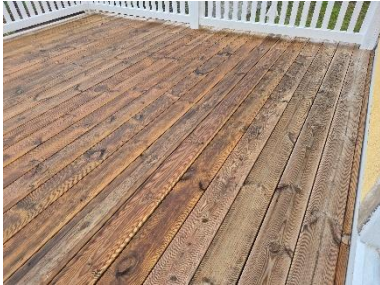
Balkong	<p>Då det var en trall monterad på balkongen kunde inte balkongensunderlag besiktas i sin helhet.</p>

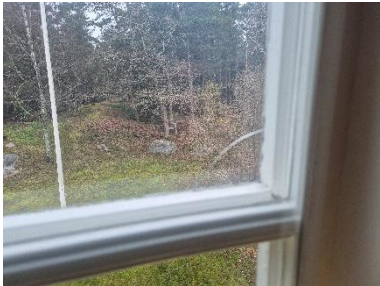
Sovrum 2	<p>Inget att notera.</p>
Sovrum 3	<p>Det noterades att man har en spricka i fönsterglaset.</p>

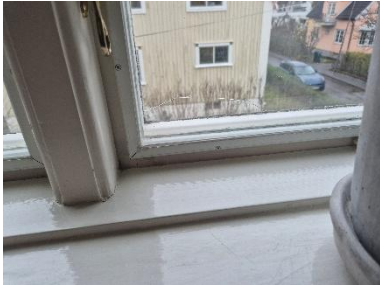
Passage	<p>Det noterades att man har en spricka i fönsterglaset.</p>

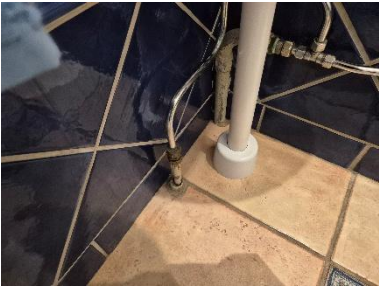
Hall	Inget att notera.
Wc	<p>Äldre våtutrymme. Det noterades att man har rör genomföringar i golvet närmare väggen än 60mm (detta var godkänt vid montage enligt då gällande branschregler).</p> <p>Se riskanalys 2.</p>

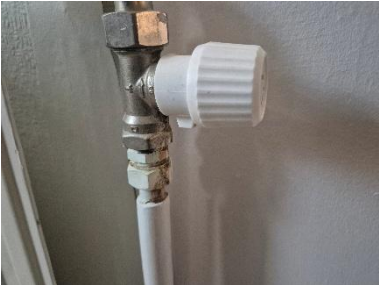
Passage	Inget att notera.
Vardagsrum	Inget att notera.
Matrum	<p>Det noterades att man har tecken från läckage på radiatorröret vid radiatort. </p>

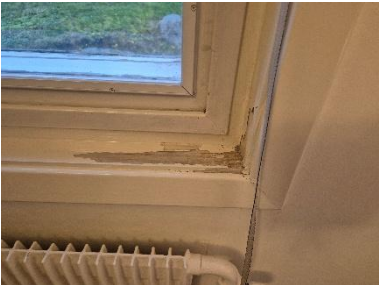
TV-rum	<p>Det noterades att man tidigare haft läckage vid fönstret. Det noterades att golvet var nerslipat lokalt under fönstret.</p>

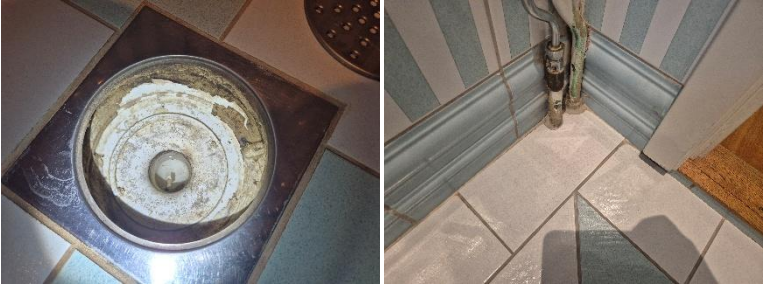
Dusch/wc	<p>Äldre våtrum. Det noterades att man saknade klämring i golvbrunnen. Man har rör genomföringar i golvet närmare väggen än 60mm (detta godkänt vid montage enligt då gällande branschregler). Då man har en klack vid golvbrunnen får eventuellt vatten som kommer på fel sida det svårt att nå golvbrunnen före det rinner över tröskeln.</p> <p>Se riskanalys 2.</p>

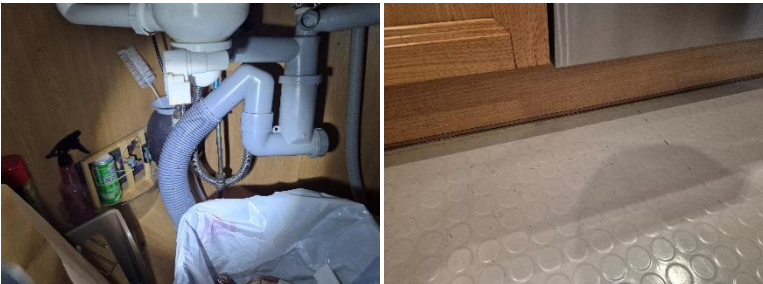
Gamla entrén	Inget att notera.
Sovrum 1	Inget att notera.
Kök	<p>Det rekommenderas att man monterar ett vattenindikationslarm i diskbänkskåpet samt fäster upp avloppsslangen från diskmaskinen i fast material. Det saknades droppskydd under kyl/frys samt avslutades droppskyddet under diskmaskinen bakom sparksockeln.</p>

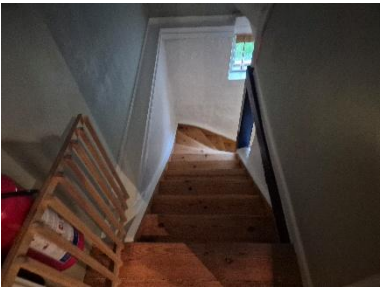
Trappa till källarplan	<p>Det saknades handledare eller liknande i trappan.</p>

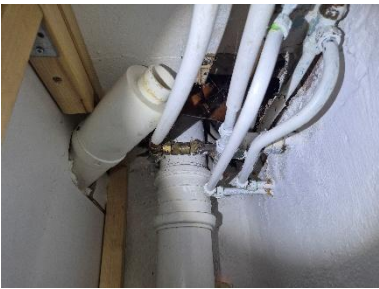
Allmänt	<p>Det rekommenderas att man inte har diffusionstäta ytor samt träreglade konstruktioner på detta våningsplan.</p> <p>Se riskanalys 3.</p>
Passage/hall	<p>Det rekommenderas att man installerar ett vattenindikationslarm vid vattenrören som inte var upphängda ordentligt.</p>

3. En källare utsätts i regel mer eller mindre för permanent fuktpåverkan från angränsande mark och fuktindikering förekommer punktvis på källarväggarna och på golvet i vanlig omfattning för hustypen. Utifrån erfarenhet är det känt att konstruktioner och beläggningar/beklädnader med organiska och täta material mot golv- och väggytor bör undvikas, då skador kan uppstå. Detta kan leda till en elak lukt. Det kan inte uteslutas att brister föreligger alternativt kommer att uppstå i dräneringsmaterialen då den tekniska livslängden har passerat. När man fått missfärgning i utrymmet är det en indikering på att man har fått en förhöjd fuktstatus i luften så att ett gynnsamt klimat för en tillväxt har uppstått. Missfärgningen kan skapa dålig lukt. När man har organiskt material på marken i ett kryputrymme finns det en risk att man kan få en ytlig mikrobiologisk påväxt som kan orsaka en elak lukt. När det inte finns någon plast på markytan ökar risken för en förhöjd fuktstatus som är gynnsam för mikrobiella skador och en elak lukt.

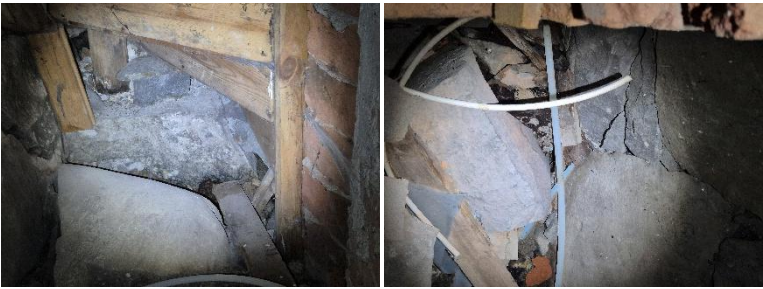
Förråd under trappan	<p>Det noterades att man har mineralutfällningar på väggarna samt noterades att organiskt material börjat bli angripet av fukten som trängt in.</p> <p>Se riskanalys 3.</p>

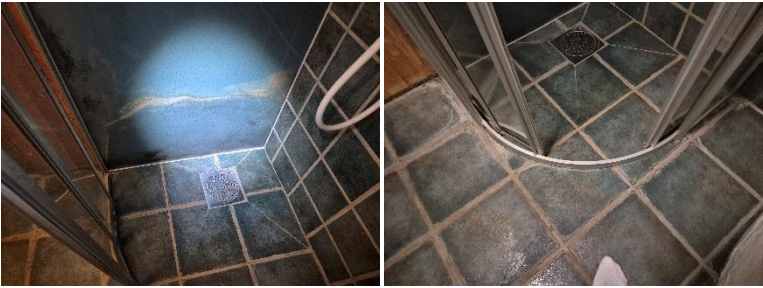
Dusch	<p>Äldre våtrum. Större missfärgning noterades på väggen emot bastun. Då man har en klack vid golvbrunnen får eventuellt vatten som kommer utanför det svårt att rinna tillbaka emot golvbrunnen. Det noterades att golvbrunnen är närmare väggen än 200mm (detta godkänt vid montage enligt då gällande branschregler).</p> <p>Se riskanalys 2.</p>

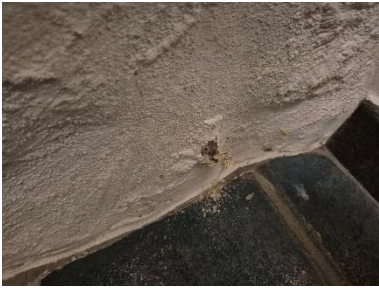
Wc	<p>Äldre våtutrymme. Det noterades att man har mineralutfällningar i ytterväggen.</p> <p>Se riskanalys 2.</p>

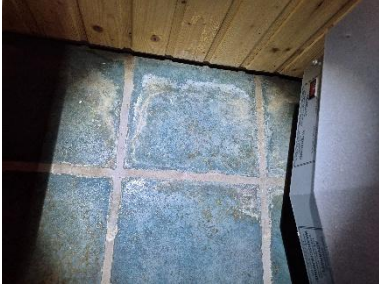
Bastu	<p>Äldre våtutrymme. Det saknas golvbrunn i detta utrymme.</p> <p>Se riskanalys 2.</p>

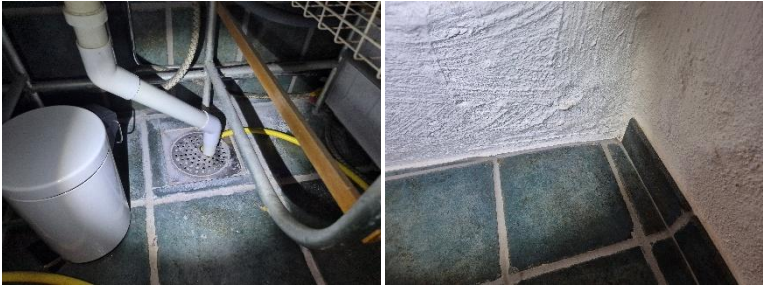
Tvättstuga	<p>Äldre våtutrymme. Det noterades att golvbrunnen är närmare väggen än 200mm (detta godkänt vid montage enligt då gällande branschregler). Det noterades att man har mineralutfällningar i ytterväggen.</p> <p>Se riskanalys 2.</p>

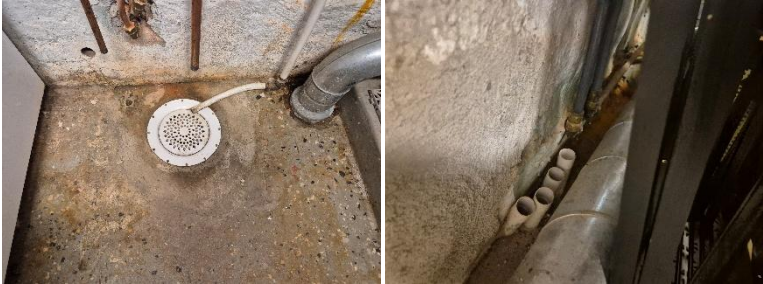
Pannrum	<p>Äldre våtutrymme. Det noterades att golvbrunnen är närmare väggen än 200mm samt rör genomföringar i golvet närmare väggen än 60mm (detta godkänt vid montage enligt då gällande branschregler). Det noterades att man har mineralutfällningar i ytterväggen. Det noterades tecken på läckage på vissa av vattenrören som gick ner i golvet.</p> <p>Se riskanalys 2.</p>

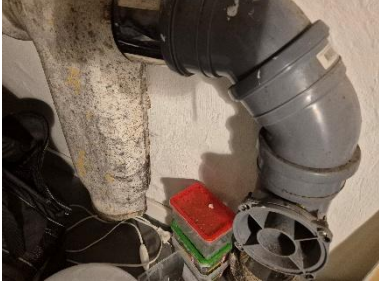
Förråd	<p>Det noterades att det stora vattenlåset hade mikrobiell påväxt/missfärgning.</p> <p>Se riskanalys 3.</p>

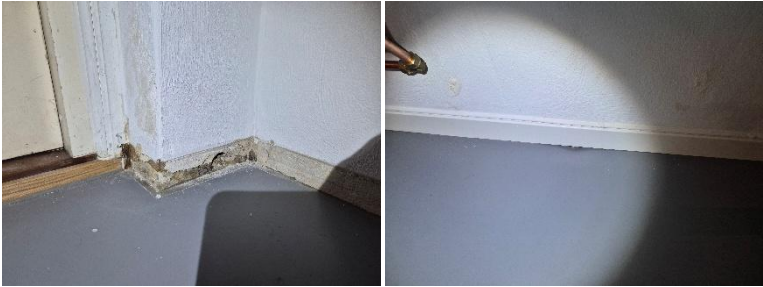
Sovrum 1	<p>Det noterades att man har mineralutfällningar på ytterväggen samt missfärgningar på ett flertal platser från inträngande vatten.</p> <p>Se riskanalys 3.</p>
